Erstsanierung mit Folgen

Urgestein mit Zukunftsaussichten

Vor rund 40 Jahren ist er schon einmal saniert worden, der mehr als 300 Jahre alte Barthhof im Bauernhausmuseum Amerang. Nun mussten sich die Restauratoren mit Schäden auseinandersetzen, die durch die damalige Sanierung entstanden sind.

Sanierung des Barthlhofs im Bauernhausmuseum Amerang des Bezirks Oberbayern D-83123 Amerang

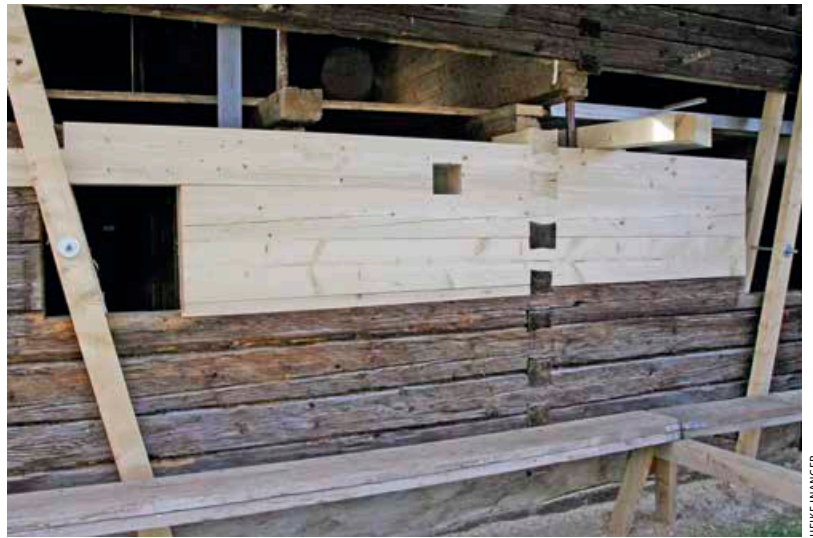
► Blockwand während der Sanierung

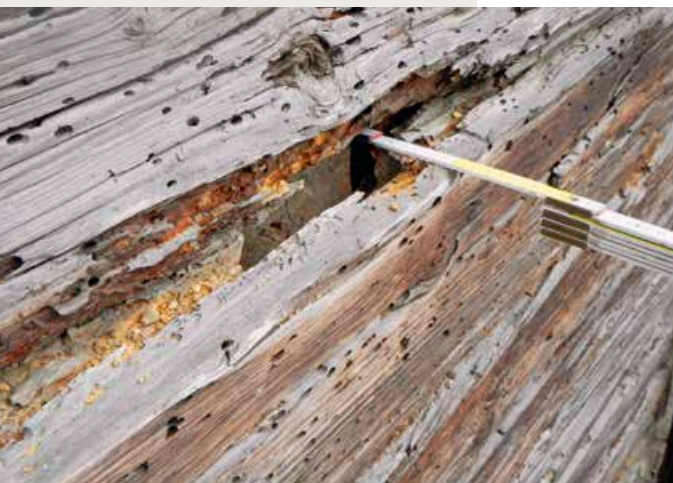
An der Ostfront hatten sich in den durch Hausbockbefall geschädigten Blockbalken verschiedene Wespenarten als Sekundärschädlinge eingenistet, „kurioserweise wohl in Folge der Lindanbehandlung“, erklärt Christian Kayser, Architekt und Geschäftsführer von Barthel & Maus, die mit der erforderlichen Sanierung betraut wurden.

Wenn sich Lindan im Laufe der Jahre zersetzt, entstehen Weichmacher, die einen süßlichen Geruch verströmen. Dieser lockt bestimmte Wespenarten an, die die vorhandenen Löcher des Insekten-Altbefalls zur Ablage ihrer Eier nutzen. Hierfür räumten die Wespen im Barthhof die alten Fraßgänge frei, in die nun Feuchtigkeit besser eindringen konnte. In der Folge kam es zu einem Befall mit holzerstörenden Pilzen und somit zu Fäulnis. Und nicht zuletzt hatte jener Insektenbefall in Amerang sogar Spechte angelockt, die das Holz anpickten und aushöhlten.

▼ Geschädigter Blockbalken, entdeckt bei der Bestandaufnahme vor der zweiten Sanierung

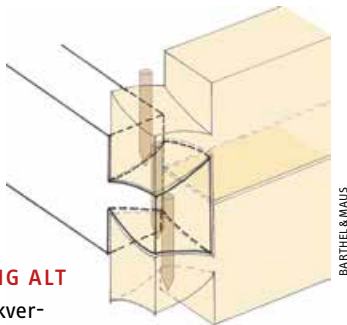
ECKAUSBILDUNG ALT

Bei den alten Eckverbindungen konnten im eingebauten Zustand keine Balken ergänzt werden, da die historische Konstruktion in alle Richtungen verkeilt war

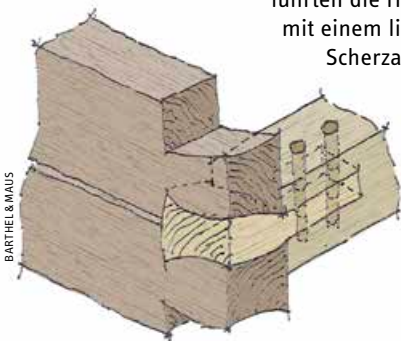
ECKAUSBILDUNG NEU

Die Verbindung zwischen Blockbalken und der neuen „falschen Eckverzinkung“ führten die Holzbauer mit einem liegenden Scherzapfen aus

und der „falschen Eckverzinkung“ führten die Holzbauer mit einem liegenden Scherzapfen aus. Dadurch konnten sie die Eckverzinkungen von außen einschieben und anschließend mittels Holznägeln mit der Blockwand verbinden. Dafür mussten sie Balken und Eckverzinkung mit einer hohen Passgenauigkeit ausführen. „Die Handwerker haben hervorragende Arbeit abgeliefert“, lobt Kayser. „Jede Ecke, jede Ungenauigkeit in der Bestandskonstruktion haben sie berücksichtigt und die Ersatzhölzer exakt zugesägt bzw. zugrichtet.“

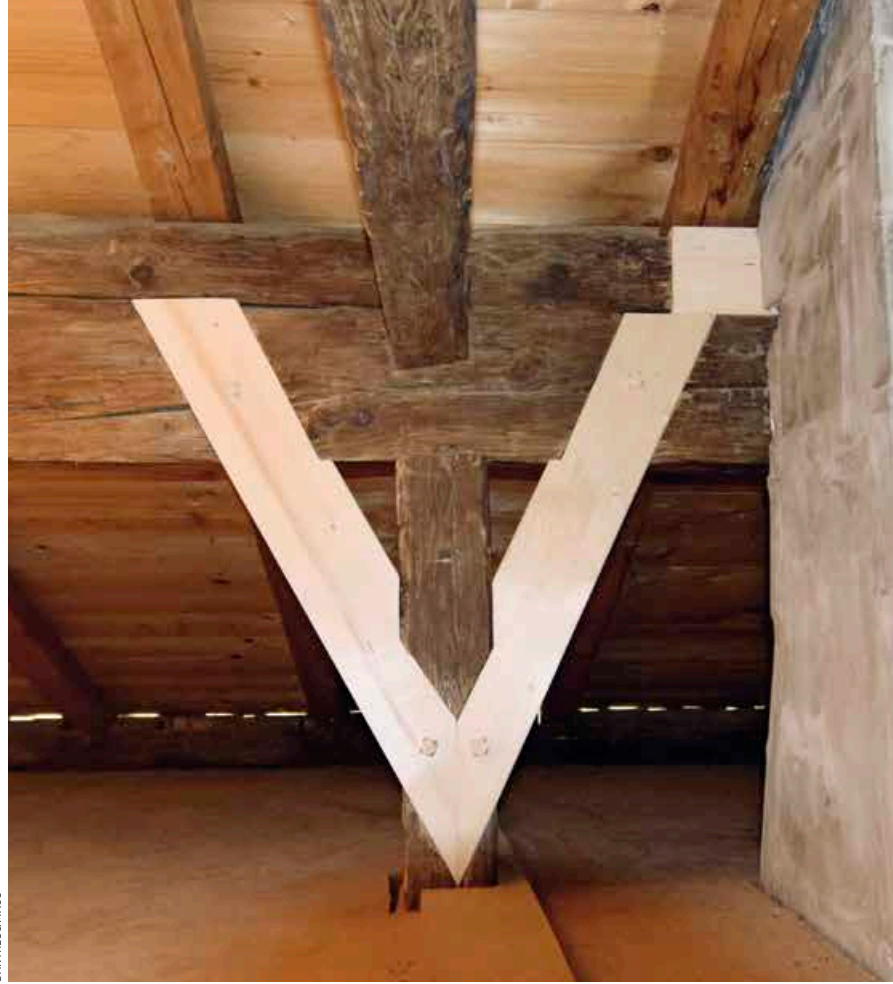
Auch das Dach des Hofes zeigt Mängel. Einige Balken waren durch Fäulnis geschädigt oder mit Futterhölzern lediglich provisorisch ausgebessert worden. Sie benötigten eine kompetente Sanierung, bei der es sich anbot, diverse, schon zu Zeiten der ersten Sanierung fehlende Kopfbänder und andere Bauteile zu ergänzen.

▲ Im Dachstuhl wurden fehlende Bauteile querschnittsgleich ergänzt

dimensionierte Stütze querschnittsgleich mit Fichtenholz auf und ergänzte fehlende Bauteile wie Kopfbänder und Verstrebrungen.

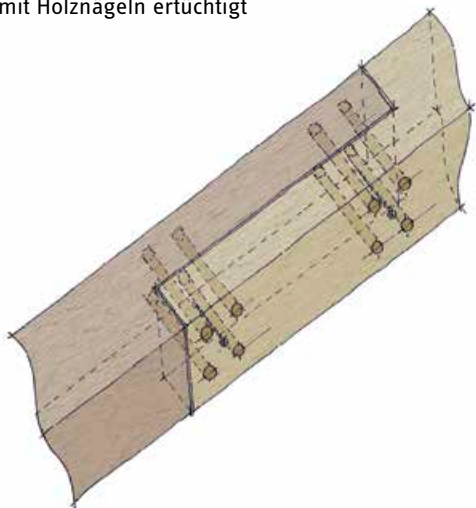
DECKENBALKEN STEHENDES BLATT

Die Deckenbalken waren durch Insekten und Fäulnis stark geschädigt und sind heruntergerutscht. Sie wurden mit stehenden Blattverbindungen und mit Holznägeln ertüchtigt

Auch die im Lauf der Zeit heruntergerutschten Deckenbalken setzten die Handwerker instand. Die Balken waren durch Insekten und Fäulnis stark geschädigt und wurden nun mit stehenden Blattverbindungen und mit Holznägeln ertüchtigt. „Wir haben überall versucht, mit zimmermannsmäßigen Sanierungsmethoden zu arbeiten“, erklärt der Architekt. Die Türöffnung im Erdgeschoss schließen daher an den Bestand angepasste Balken, die die Abtragung der Lasten aus dem Obergeschoss wieder sichern. Auch hier musste eine spezielle Lösung gefunden werden, um die aussteifende Wirkung dieser Innenwand zu gewährleisten. Schließlich wirkt diese zugleich als Knicksicherung für die östliche Blockwand und sollte zukünftig wieder Zugkräfte aufnehmen können.

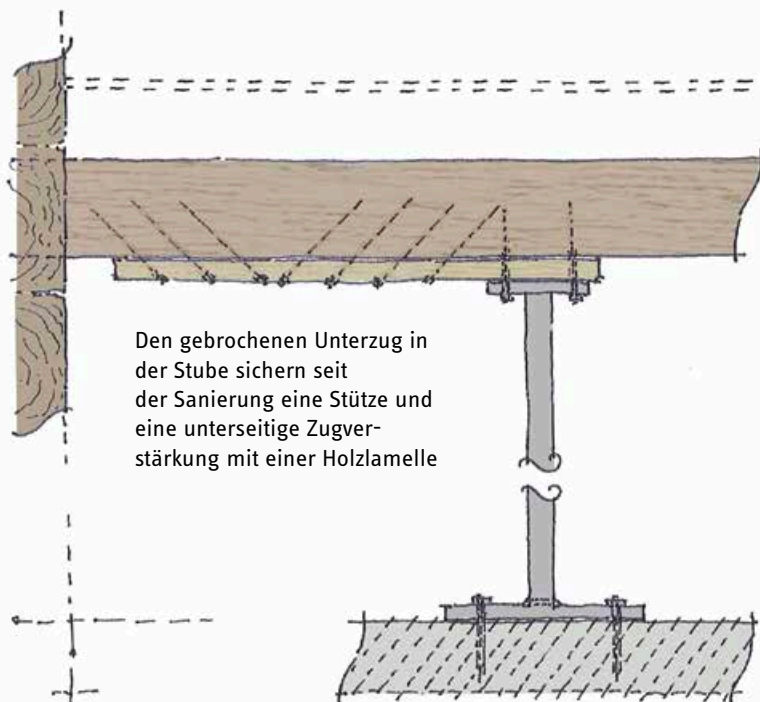
SANIERTER UNTERZUG IN DER STUBE

Den gebrochenen Unterzug in der Stube sichern seit der Sanierung eine Stütze und eine unterseitige Zugverstärkung mit einer Holzlamelle

Aufgrund seiner Lage und der aus dem Obergeschoss abzufangenden Lasten sowie der relativ hohen Nutzlasten aus dem darüberliegenden Raum war er sowohl rechnerisch als auch praktisch überlastet gewesen. Die Stütze erlaubt es, aus dem statisch als Einfeldträger berechneten Unterzug einen statisch günstigeren Zweifeldträger zu machen und so die Lasten aus der Holzbalkendecke effektiv und sicher abzuleiten. Sie wurde zudem so positioniert, dass die Lasten aus der darüberliegenden Wand direkt in das Fundament geleitet werden konnten.

Den gebrochenen Unterzug in der Stube sichern seit der Sanierung eine Stütze und eine unterseitige Zugverstärkung mit einer Holzlamelle.

Zusätzlich verstärkten die Handwerker die Balkenunterseite im Bereich des Bruches mit einer Eschenholzlamelle und Vollgewindeschrauben. Somit können auch die auftretenden Biegezugkräfte wieder planmäßig aufgenommen werden. Das war aufgrund des Balkenbruchs nicht mehr möglich gewesen. Im Dachstuhl doppelte das Team die dort zu schwach

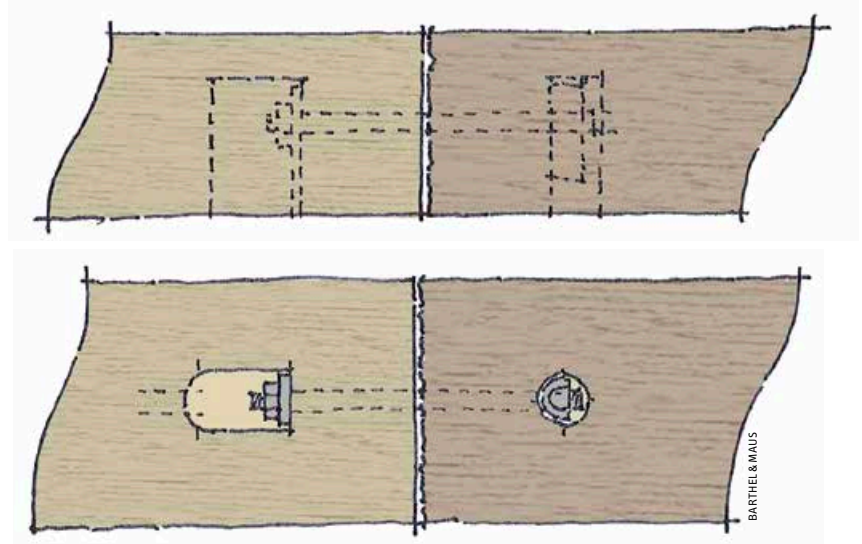
QUERWAND-WANDVERSCHLUSS

Die Verbindung zwischen neuen Balken und Bestand funktioniert über beidseitige Querverbinder

und Gewindestangen. Über Sacklochbohrungen an den Stirnenden werden die Elemente eingefädelt

Die Verbindung zwischen den neuen Balken und dem Bestand lösten die Spezialisten über beidseitige Querverbinder und eine Gewindestange. Um die neuen Elemente passgenau in die vorhandene Öffnung einfädeln zu können, mussten sie anfänglich an den Stirnseiten Sacklochbohrungen erstellen. In diesen versenkten sie die Gewindestangen und verbanden sie erst in ihrer endgültigen Position mit dem Bestand. Mit Ausnahme der beiden obersten Balken, bei denen die Köpfe massiv geschädigt waren, konnten die Bestandsbalken an dieser Stelle erhalten werden.
